# 木门的质量通病不可轻视

邹泓荣

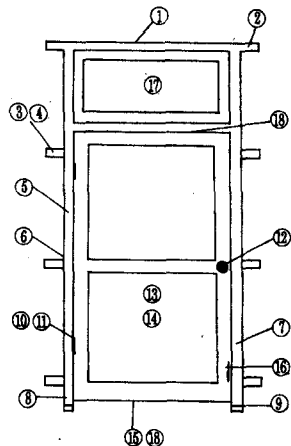
图1 通病部位示意

木门具有材质较轻, 安装(尤其小五金)比较方便, 隔音、隔热(保温)性能较好等优点。木材可以根据需要做成高、中、低档的木门, 配上各种颜色的高、中、低档油漆。目前木门质量问题不少, 其观感质量评定得分普遍不高。对照图1, 列举木门质量通病如下: ①相邻或同一走廊的门上框, 不在同一水平线上安装。②门框“走头”(“羊角”)部位的抹灰空鼓、脱落。③木砖漏放或松动。④木砖部位抹灰空鼓、脱落。⑤木门框翘曲、开裂。⑥框边抹灰面开裂、空鼓、脱落。⑦边框下部被手推车碰伤。⑧(门框拉条损坏)下半部分的边框往里弯曲。⑨门框锯口线与楼地面的地平线不吻合。⑩合页安装仅半边开槽。⑪木螺丝松动。⑫门锁开孔, 钻穿中冒头与边框的榫接。⑬门扇安装刨削过多, 门扇上下大小, 门缝大小不均匀。

⑭关门后, 门扇与门框不合在同一垂直平面。⑮门下缝太大, 或下冒头触地。⑯门扇下坠。⑰门亮子玻璃不上底腻子。⑱门扇上下(冒头)边漏刷油漆。⑲油漆污染玻璃、小五金、墙面抹灰。

1. 工厂化大生产。根据木结构工程施工及验收规范组对我国木门窗质量情况的调查资料, 木门窗制作的合格率能达到90%以

上, 而安装后的合格率只有60%~70%, 使用之后则都不合格。造成我国木门窗质量低(商品住宅的木门质量更差)的最主要原因是, 分散作坊式的小生产, 选材配料把关不严, 木材未认真进行干燥处理, 甚至不干燥就进行制作。致使木门窗容易翘曲、开裂、破断(木节部位)、腐朽、虫蛀。根据首都国际机场施工经验, 工厂化大生产, 将木材用蒸汽窑干到含水率12%以内, 是保证质量的最根本措施。因为窑干法干燥的木材比气干的木材, 吸湿性减少, 不易吸湿再变形。同时, 木门制作完毕, 能立即涂刷油性防腐剂, 避免了吸水变形; 涂刷清油防潮, 方能安装。

2. 后塞口安装。砌墙之前就安装木门框(即“先立口”或“撑槿子”)会使木门框过早暴露在日晒雨淋或潮湿的环境中, 也容易受其他工序的施工碰撞。加上抹灰之前, 木门框未检查、校正, 是木门框翘曲、开裂、不方不正的又一根源。此外, “先立口”时, 楼地面的准确标高尚未定准, 门框下部的锯口线难以吻合楼地面标高, 其结果门下缝不是过大, 就是太小。在木门框变形或安装偏差较大的情况下, 即使门扇制作再准确, 也得经过大刨大削, 才能“屈就”门框(国内司空见惯的大刨大削, 在日本是不允许的), 这就是门缝大小不均匀, 门扇不方正、不垂直、不贴服的原因。由此造成门缝透风、透光, 门扇启闭不灵、回弹倒翘。后塞口安装木门框, 不但有利于成品保护, 还能调整、校正门框的标高、垂直度。只有木门框安装尺寸偏差符合规范要求, 门扇的安装质量才有保证。

4. 有相当一部分的质量问题是施工马虎造成的。如,安装小五金的木螺丝用锤打入的深度通常都超过规定钉长的 $1/3$ ,有的甚至全钉用锤打入,木纤维被破坏,使用不久就松动;如,门锁安在中冒头与边挺的交点,把榫头破坏;如,门扇不按标准图要求加“铁角”,或榫头松动,门扇使用不久便下坠;如,油漆粗糙,不但不能掩盖木门原来的外观小缺陷,反而污染小五金、玻璃、墙面,

3. 钢筋偏位需根据柱、墙钢筋的偏位程度作以甚至偷工减料,不刮腻子、不打砂纸,门扇上下边漏刷油漆;如,门亮子玻璃安装不上底腻子,玻璃自行破裂。因此,必须强调操作工人的自觉把关和每一工序的质量检查。
