# 大体积混凝土表面质量通病的防治

中国铁道建筑总公司质量管理部 曾绍光

**摘 要** 介绍在京九线大型建筑混凝土施工中,对气泡、色斑、皱纹、裂纹(缝)、接缝错台及漏浆、起砂等外观质量通病所采取的预防和整治措施。

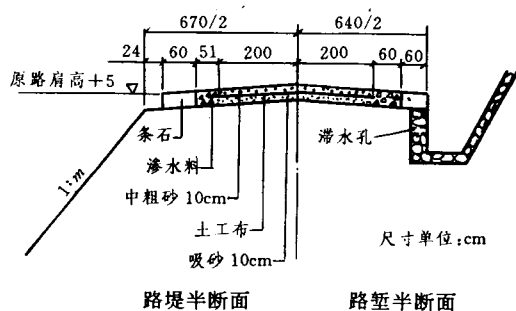
图 2 半堤半埝基床加固示意

(5)在吸砂上满铺带膜土工布,纵向搭接长度不小于 30cm,且顺坡搭接,以防雨水流入膜下。铺设的土工布要平整。

(6)铺设宽 4m、厚 10cm 的中(粗)砂面层,

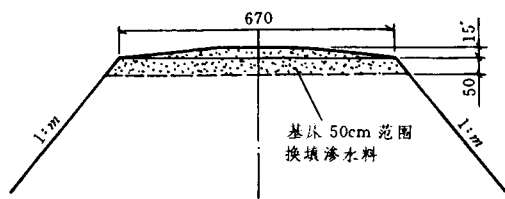
图3 换填渗水料加固基床方案

$[6.7 + (6.7 + 0.5 \times 1.5 \times 2)] / 2 = 3.725\text{m}^3$ , 渗水料的单价为 47 元, 每 m 路基换填所需费用为 175.08 元。

在决定采用复合土工膜之前,曾作了图 3 所示的换填渗水料基床加固设计。我们对这两种方法进行了经济比较,结果如下:

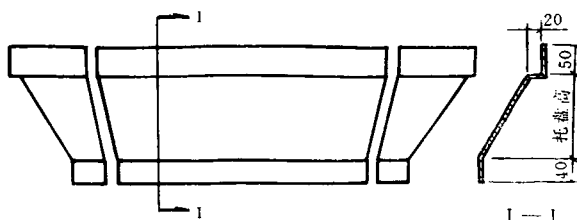
托盘整体式钢模板示意图

(1)采用整体式钢模,特别是托盘模板,因为托盘处最容易产生错台、漏浆和起砂。托盘整体式模板如下图所示,它是把托盘模板与其下 40cm 的墩身模板加工成一体,整个模板由圆端模和平面板组成。

(2)各板块之间采用螺栓企口连接,能较好地解决漏浆问题。由于企口式钢模板要求的加工精度较高,故建议尽量不在施工现场制作,而由工厂加工。
